Iglesia de San Francisco de Lorca (Murcia). Antes y después del 11 de mayo de 2011

Nicolás Carazo Díaz*

Arquitecto

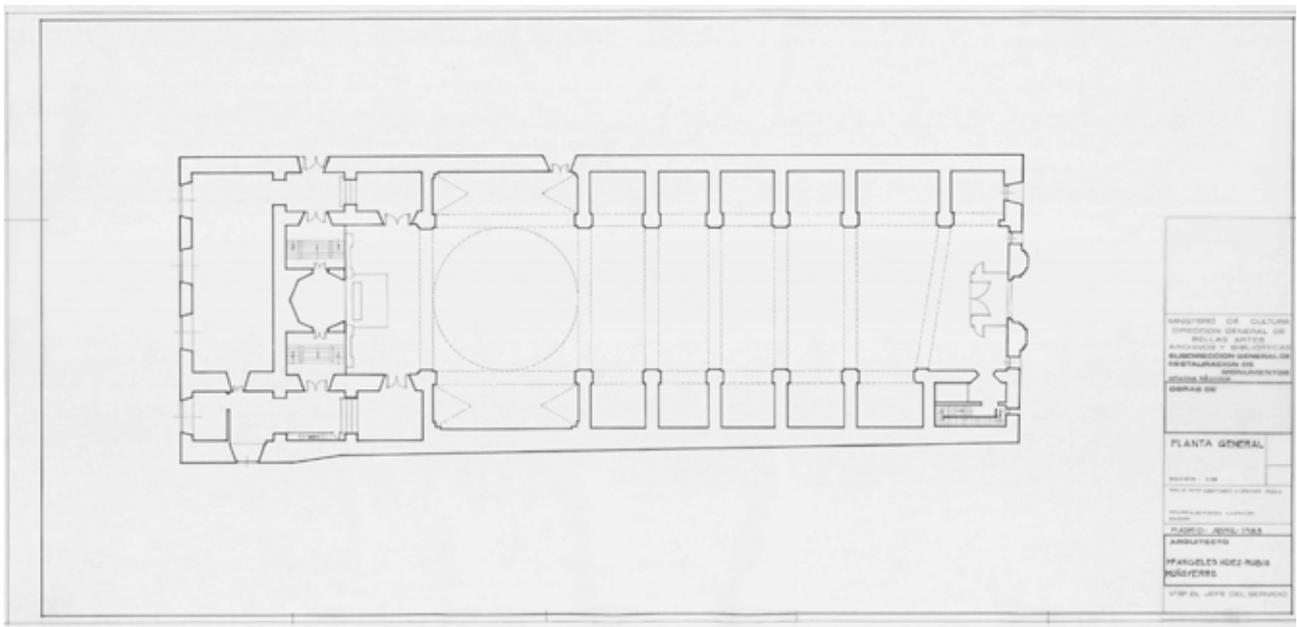
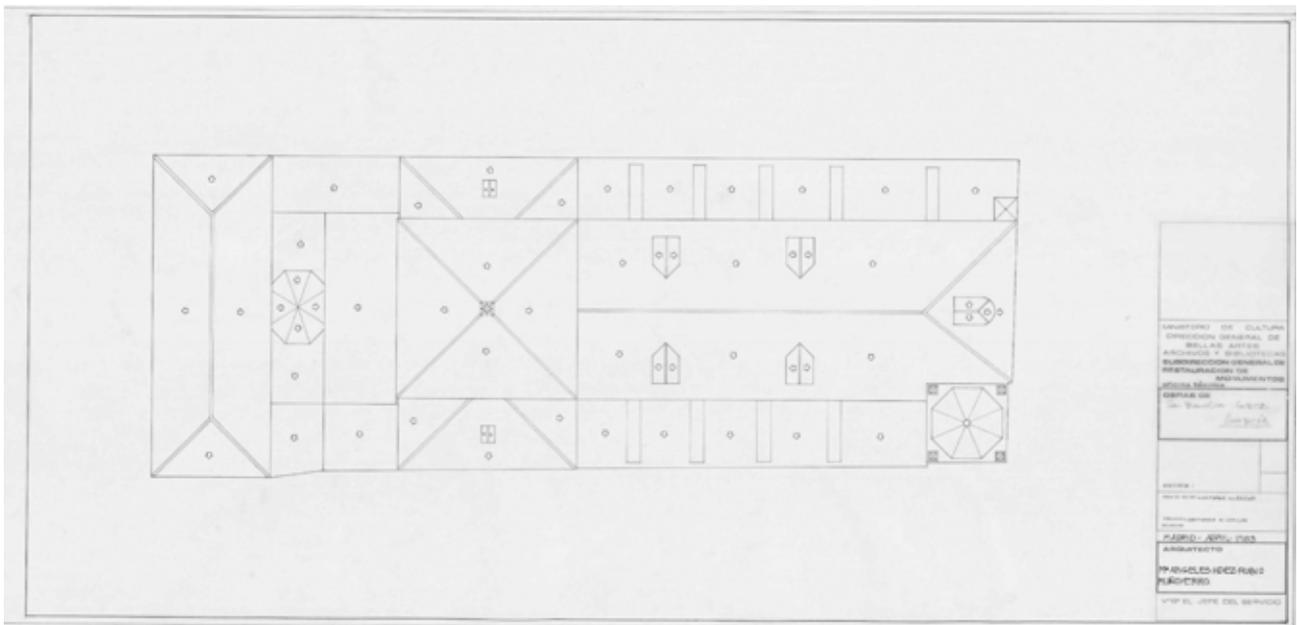
La torre, situada en la esquina noroeste del conjunto es con la cúpula del crucero la estructura más afectada por los efectos del golpe del terremoto. Debido a su altura, esbeltez y a su propia configuración prácticamente hueca por dentro, su estructura carece de elementos que unan y aten interiormente los muros perimetrales, atravesada únicamente por una escalera en bóveda de ladrillo tabicada que apoya en los muros laterales y en unos rollizos de madera en ménsula empotrados en estos. Esta configuración ha provocado la aparición de fisuras verticales por el centro de los muros perimetrales, desgajando la torre en cuartos, al separarse las esquinas que se abren en abanico. Los cuatro huecos que componen el campanario, situados en el centro de cada uno de los muros del último cuerpo de la torre, se han visto muy afectados por el terremoto, ya que al abrirse la estructura han provocado el descuelgue de las claves y de algunas dovelas de los arcos que cierran estos huecos. Según los arquitectos responsables del monumento, parece que la estructura de madera que soporta el remate piramidal de esta torre y que ata la cabeza de los muros de la torre ha impedido su colapso. De hecho, en los primeros días tras el terremoto se llegó a plantear su demolición, que finalmente no se llevó a efecto al descubrir que esta estructura de madera se encuentra en buen estado.

La nave de la iglesia: La bóveda de cañón que cubre la nave principal se encuentra afectada por numerosas fisuras que siguen transversalmente la directriz del arco de cañón y que se manifiestan sobre todo en el encuentro entre los arcos fajones que unen los pilares con los plementos de la bóveda, que se han separado. En la dirección longitudinal de la iglesia solo aparecen fisuras de pequeña dimensión que siguen la línea de la clave rodeando los medallones que las rematan en cada tramo de la bóveda. En las cales de los arcos fajones estas fisuras son ligeramente más importantes y denotan cierta pérdida de la curvatura de estos arcos que será necesario medir para comprobar su capacidad estructural, aunque en una primera valoración pensamos que no son importantes.

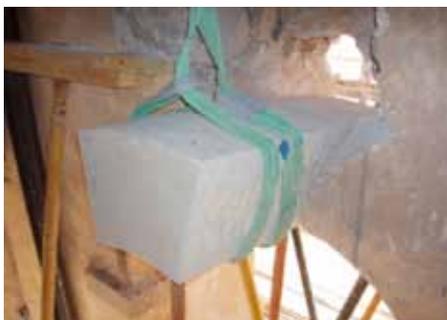
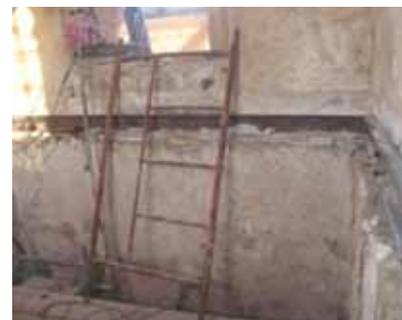
morteros sueltos. La acción de los movimientos sísmicos originó la aparición de fragmentos fisurados y dañados, por lo que era de vital importancia proceder a la consolidación de los mismos mediante la inyección de resinas epoxídicas ligeramente tixotrópicas, previa limpieza de las fisuras y preconsolidación de la superficie en los casos que fue necesario.

Si hay algo que caracterice a la torre de la iglesia de San Francisco es su remate piramidal que también presentaba fuertes daños tras el terremoto. Se tuvo que demoler, mediante medios manuales, la fábrica de ladrillo macizo que la conformaba para posteriormente reconstruirla, formada por dos tableros contrapeados de ladrillo de tejar, recibidos ambos con pasta de yeso negro, así como parte de las cimbras de madera. Todo este proceso estaba apoyado por la construcción de una estructura localizada en el interior de la torre, anclada a la torre mediante anclajes mecánicos y soldados entre sí, formando, de esta manera, un conjunto estructural para el apoyo de la cúpula de ladrillo. Los huecos de las campanas de la misma se conformaron mediante una estructura metálica en sujeción de clave con perfiles de acero soldados y anclados a zonas resistentes en la zona de las espadañas de la torre. No quedó a salvo ni tan siquiera el conjunto formado por el vástago-bola-veleta viéndose deteriorada la estructura auxiliar que da sujeción a estos. Se procedió pues, a la restauración de la madera del pendolón *in situ*, limpiado las zonas deterioradas, efectuando un tratamiento de consolidación y antixilófagos pulverizado e inyectado en cabezas, teñido y barnizado. Se tuvo que recuperar la pátina del vástago, bola y veleta aportando el material necesario para su reparación, con soldaduras *in situ* de las piezas propias de lancetas, cuerpo principal y decoración de la misma, así como la recuperación de la base del anclaje. Se tuvo en cuenta la necesidad de aplicar un producto estabilizador de óxido en las piezas.

En primer lugar, en lo que se refiere a los trabajos de emergencia que tuvieron lugar en la torre se procedió a la reposición de los sillares afectados. Para la ejecución de estos trabajos se debió, previamente, preparar la base y ejecutar el oportuno cajeadado. De igual modo, se debió recomponer la cornisa de la misma, mediante labrado medio, consiguiendo la forma deseada y de igual modo, con los correspondientes sistemas de anclaje o sujeción, posteriormente al entresacado de la pieza que estaba en mal estado. Fue necesario ejecutar una estructura interior de arriostramiento de la torre en su nivel superior, debido a la inestabilidad que presentaba. Se emplearon perfiles metálicos anclados a la torre mediante varillas roscadas de acero, atravesando el espesor del muro a través de perforaciones practicadas previamente, atornilladas por el interior y en el exterior placas de anclaje y tuercas embutidas en el cajeadado del sillar, que tras los trabajos ha quedado oculto mediante una pieza de cantería a medida. Por otra parte, tuvo que llevarse a cabo el rejuntado de sillares y la restitución de pequeñas volumetrías en los bordes de los sillares, en concreto, en las zonas de los zócalos y las cornisas, trabajos que abarcaban el descarnado de las juntas, picando las llagas con el fin de eliminar los restos de las raíces y

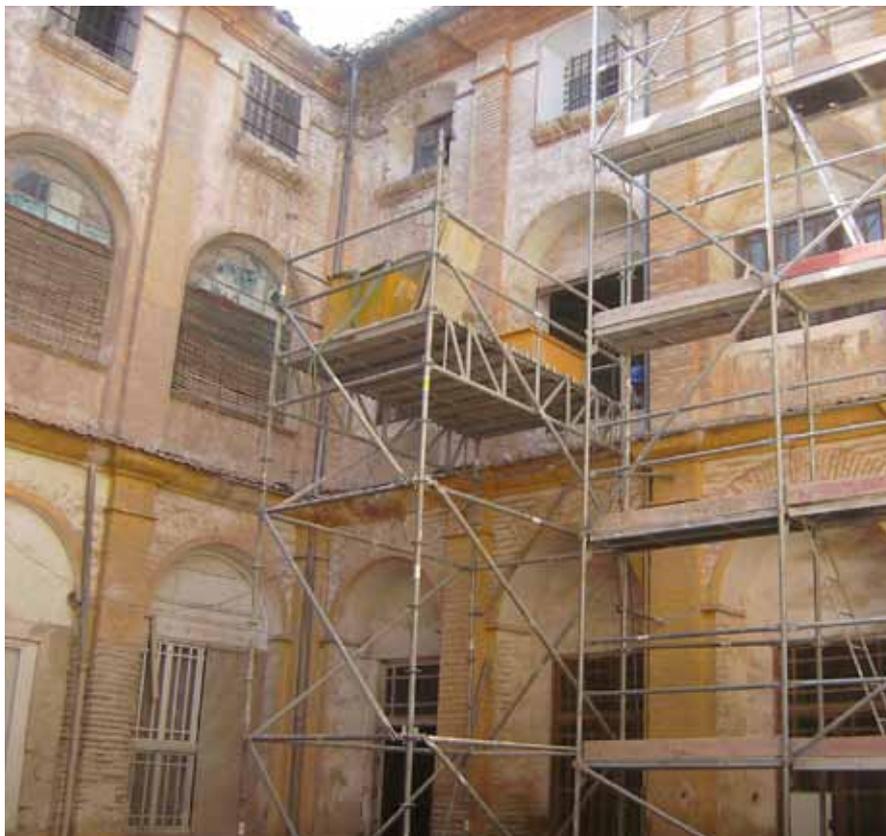
Dado al nivel de deterioro de la misma, fue necesario efectuar unos trabajos encaminados a la consolidación estructural de la misma. Por esto, se procedió al desmontado cuidadoso de los sillares que conformaban el muro de la fachada, por medios manuales, incluso efectuando su limpieza para su posterior colocación, con marcado de la pieza. Para asegurar la correcta unión y adherencia entre los distintos elementos, se procedió a ejecutar un jarreado mediante mortero de cal pobre sobre el relleno estable, mediante varillas de fibra de vidrio perpendicular a las fábricas. Fue precisa para tales trabajos la colocación de un encofrado tablestacado en franjas apeado contra el andamio exterior, de modo que se pudiese ir vertiendo el mortero de cal por tongadas que se iban compactando a mano. Así, la recolocación de la sillería, se ejecutaría posteriormente mediante la colocación en su mismo sitio (según planos de montaje

que se realizaron), con los correspondientes sistemas de anclaje o sujeción que la D.F. consideró más beneficiosos para el sistema constructivo, recibido el sillar mediante mortero bastardo. Se ejecutó una cubrición compuesta por una chapa metálica, sobre perfilaría metálica a base de perfiles conformados y que estaban anclados a obra por elementos de fijación.
